INSTITUTO SUPERIOR POLITÉCNICO DE GAZA
DIVISÃO DE AGRICULTURA
CURSO DE ENGENHARIA HIDRÁULICA AGRÍCOLA E ÁGUA RURAL

Monografia Científica

AVALIAÇÃO DO DESEMPENHO DE ENTREGA DE ÁGUA DOS
DISTRIBUIDORES (SECUNDÁRIOS) DO SECTOR HIDRÁULICO SUL DO
REGADIO DE CHÓKWÈ

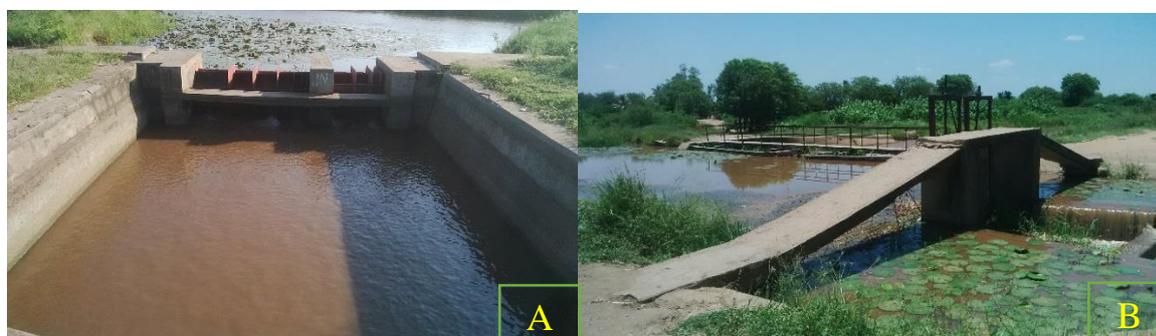
Figure 1: O “A” mostra a tomada de água no regadio novo e “B o canal Direito "B"

É um canal artificial considerado grande, porque apresenta características de 6m largura e 1000 m comprimento. As paredes dos taludes têm uma secção aproximadamente trapezoidal sem revestimento e uma extensão de aproximadamente 50km, é composto por 7 Hidroreguladores onde 5 estão no canal directo e 2 em Nwachicoluane. Esta equipado com 13 Tomadas no canal directo na berma directa e 4 em Nwachicoluane, onde e integrante de uma complexa rede de canais utilizados para a irrigação. Funciona com comando de montante em que o caudal nominal compreendido aproximadamente $51 \text{ m}^3/\text{s}$ para satisfazer as necessidades de uma área de 18.946ha, onde 11.473ha esta aproveitável 4.230ha esta sendo explorado.

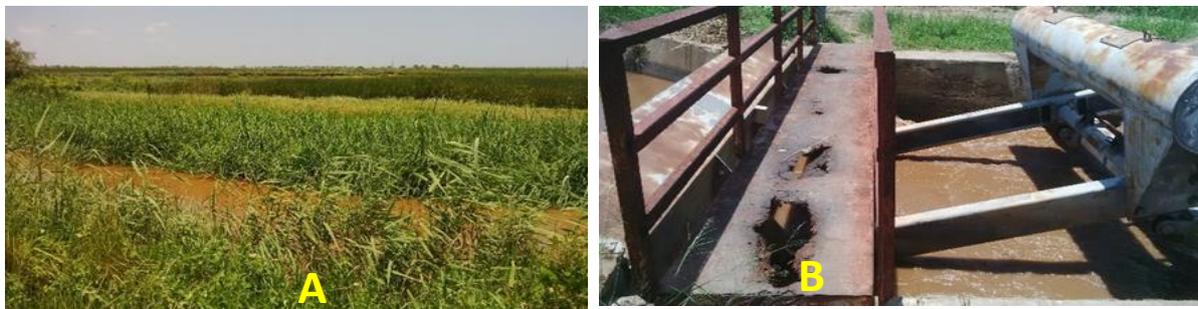
Figure 2:Canal semi-coberto de vegetação A" Hidroregulador no estado obsoleto"B"

O Sector Hidráulico Sul do Regadio de Chókwè apresenta problemas no seu funcionamento. De acordo com as observações ao longo do comprimento do canal, mostram que cada ano o Sector vê-se degradando lentamente, os resultados são apresentados na Tabela 4. Quase todas as infra-estruturas funcionam parcialmente e outras estão no estado obsoleto. Foi possível verificarão ao longo do canal vegetação excessiva (Figura 9) onde, a presença dessa vegetação, dificultam o escoamento livre da água "A", erosão, Hidroregulador suportados por pedras "B" e tomadas sem comportas até outros casos suportados por sacos com área.

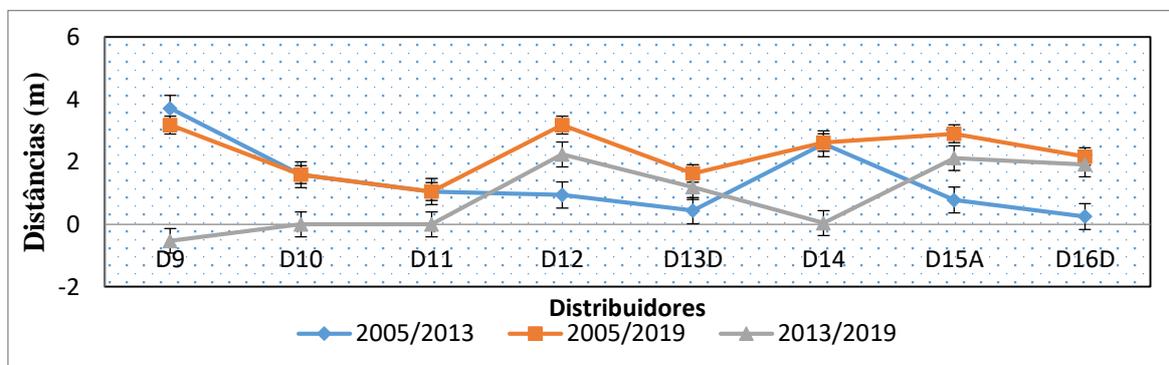
Fguras1:Variações do canal em vários pontos no Sector Hidráulico Sul de 2005-2019

Novas tendências morfológicas estão surgindo em vários pontos ao longo do canal. Tendo-se observado a desfiguração da largura do perfil transversal em alguns pontos numa ordem de 1m. Quase todos os locais ao longo do canal, foi possível verificar mudanças no canal ocorrendo principalmente na largura do canal em diversos pontos através da degradação das margens, assoreamento.

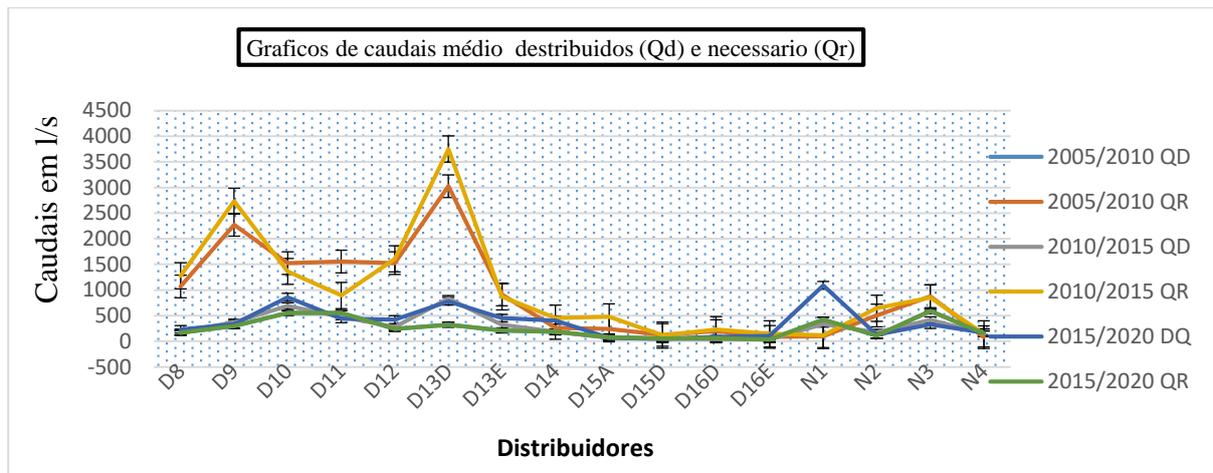
A figura 4 representa os dados quinquenais dos caudais distribuídos nas tomadas do Sector Sul do regadio de Chókwè.

Figura 4: Dados quinquenais dos caudais distribuídos na época quente no Sector Sul.

De acordo com os resultados no gráfico 3, mostraram que quase todas as tomadas estavam a distribuir pouca quantidade de água, onde existe cenário se observava nos D8, D9, D10, D11, D12, D13D, D13E, onde posteriormente a situação foi se normalizando ao longo dos todos os anos.

Figura 2: Caudais médios distribuídos Qd e necessários Qr na época quente

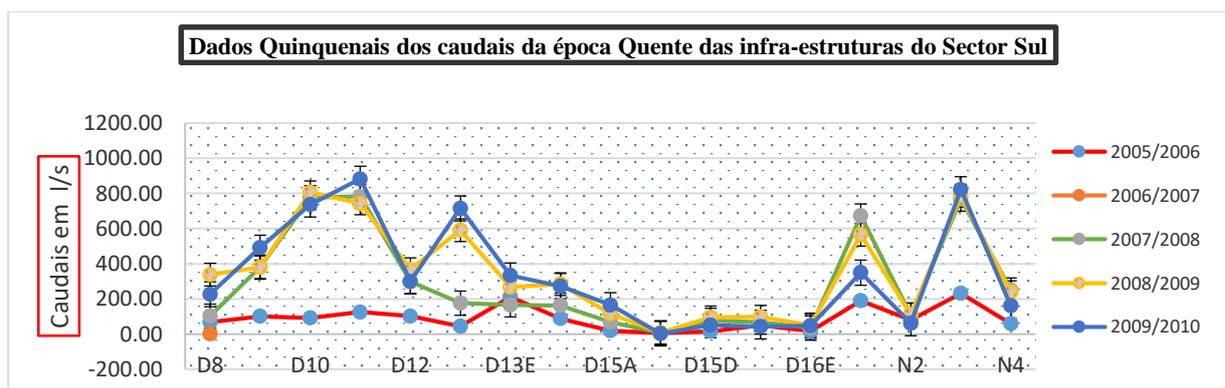
A figura 4 mostra que o D11 2009-2010 é que apresenta maior demanda comparando com os anos 2010-2015 que mostra que o D13 e maior. Os anos que apresentam menor demandam 2005-2006 e 2013-2014.

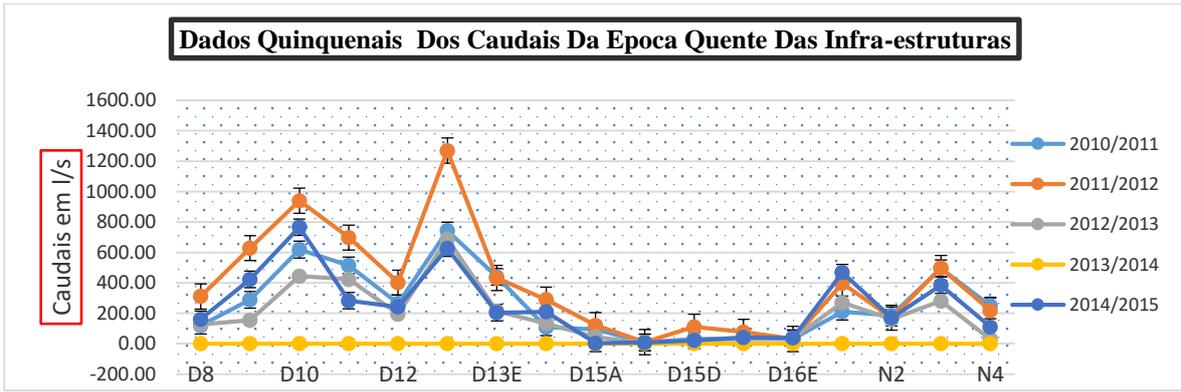
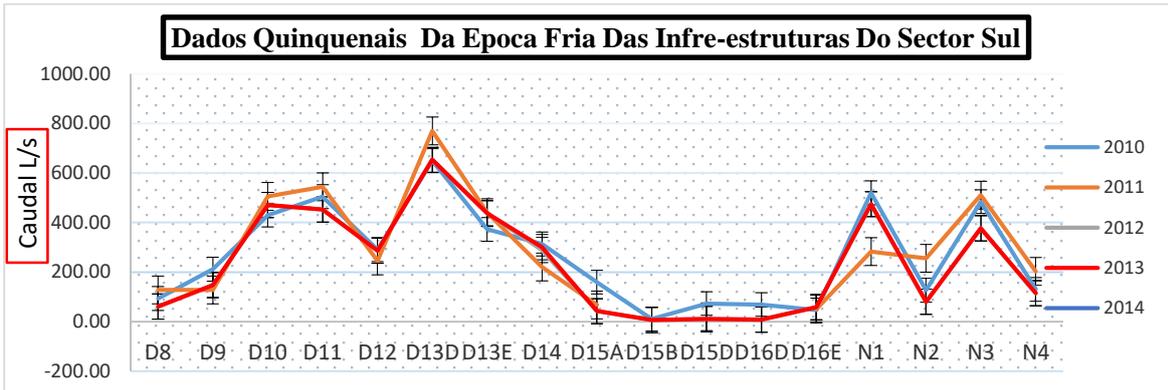
Figura 5: Dados quinquenais dos caudais da época quente do Sector Sul do Regadio de Chókwè

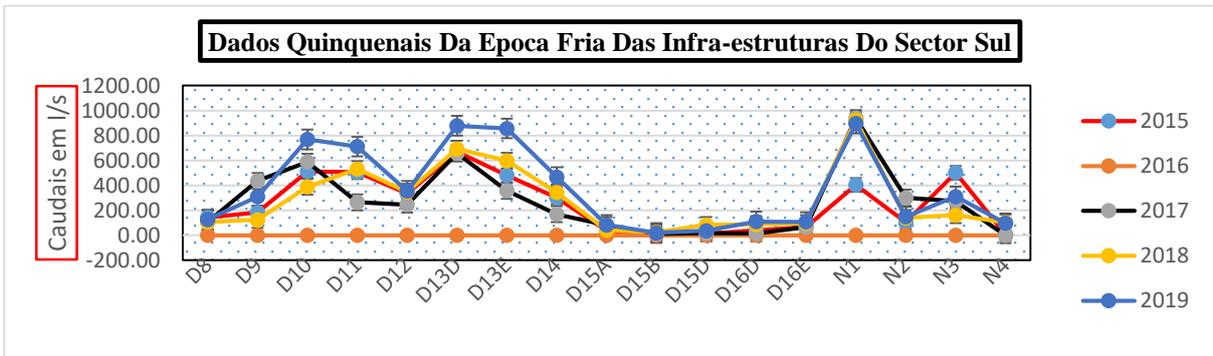
A figura 6: mostra em 2013-2014 o caudal estava nível zero. Isso e devido cheio que se fizeram sentir.

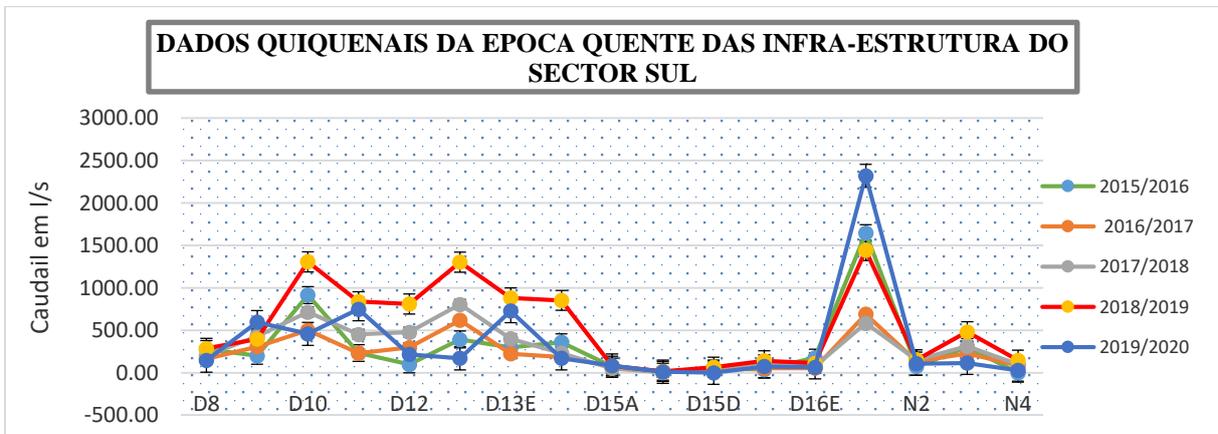
Figura 3: Dados quinquenais dos caudais da época quente do Sector Hidráulico Sul do Regadio de Chókwè

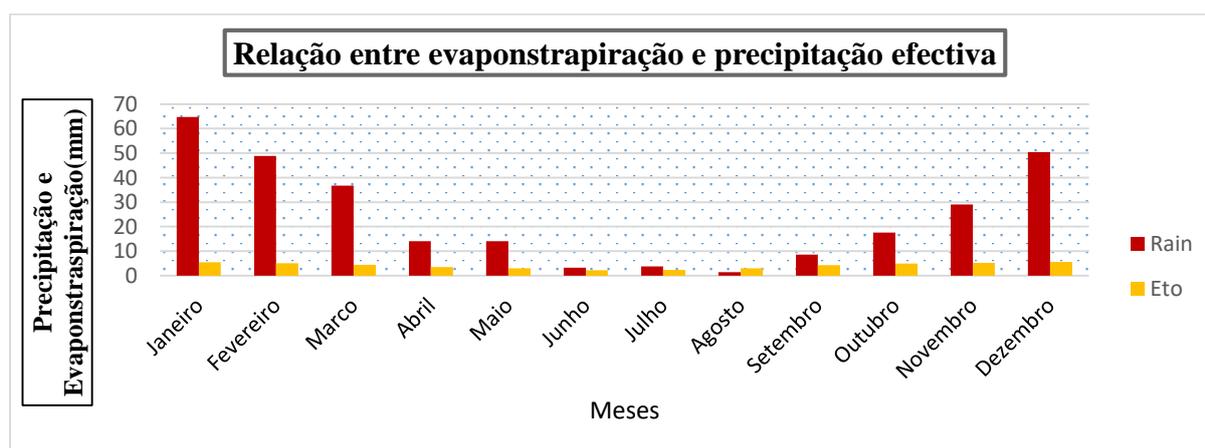
Figura4: Precipitação efectiva e evapotranspiração do distrito de Chókwe

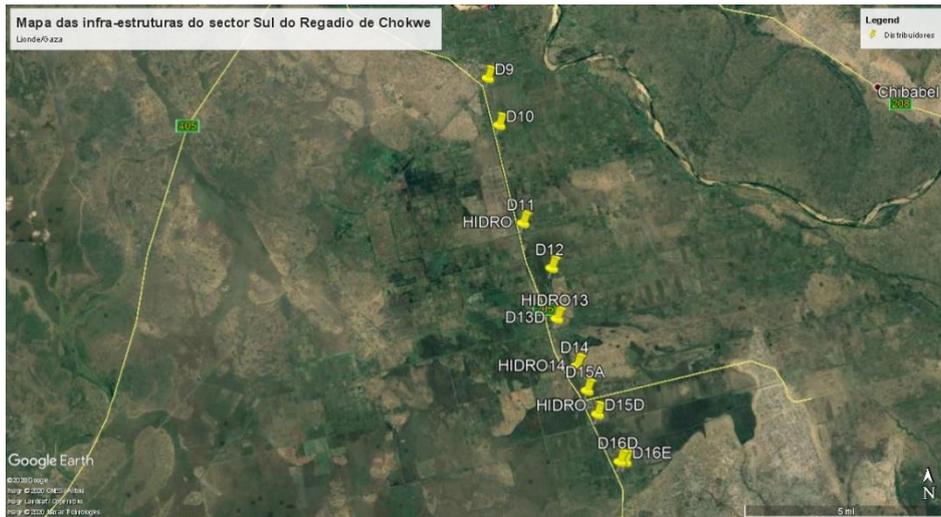
Figura 3: Distribuição das infra-estruturas de Sector Sul

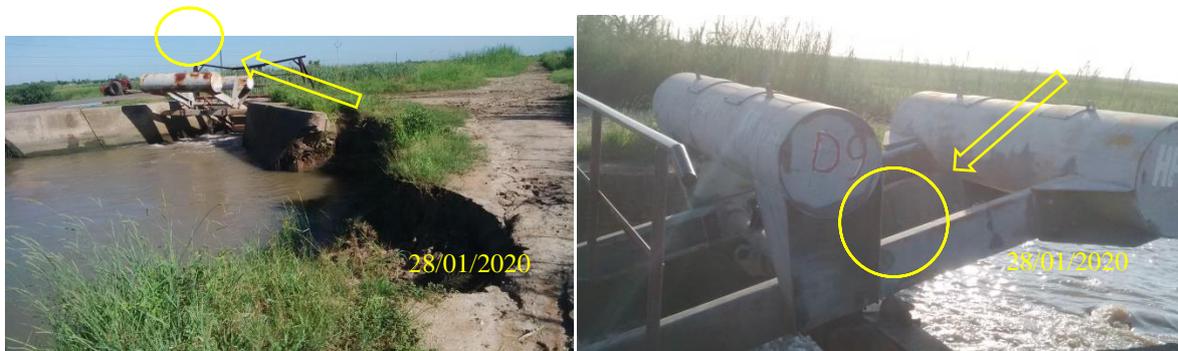
Figure 4: Erosão na margem Direita do canal e Hidrotubos suportado pela pedra

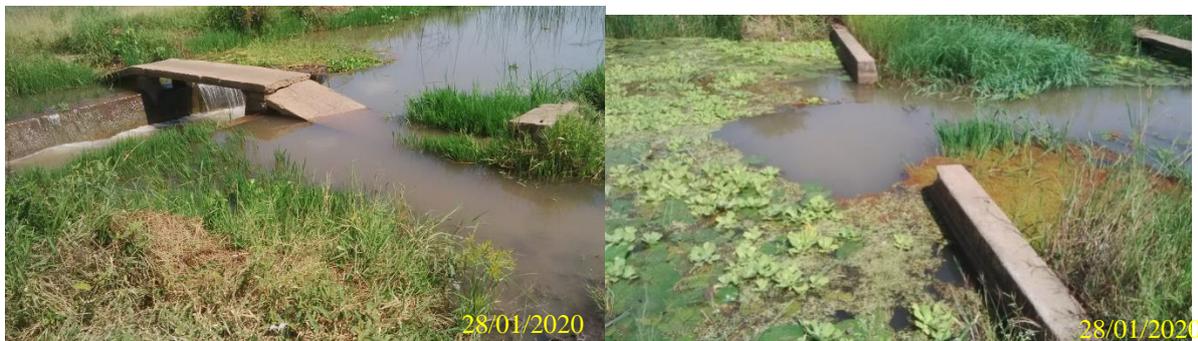
Figure 5: Hidrotubador 15 em estado avançado de degradação

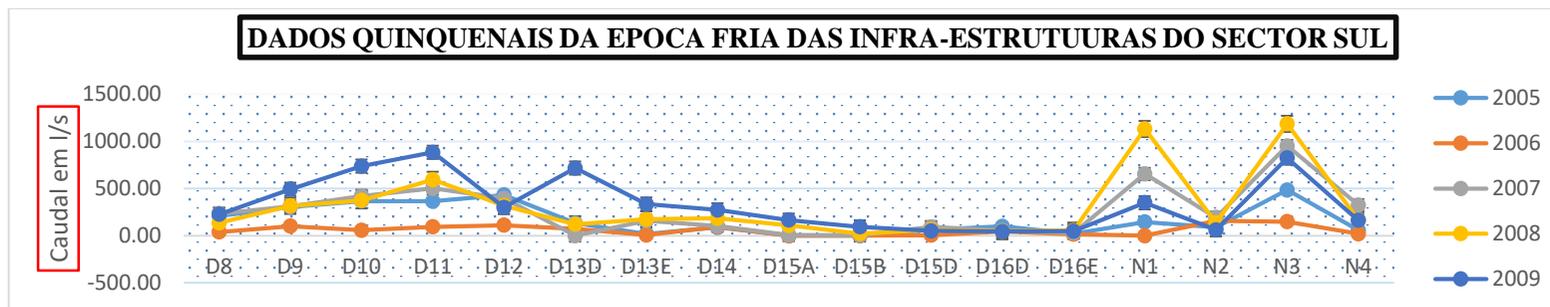
Figura 6: Dados quinquenais da época fria das infra-estruturas no Sector Sul do regadio de Chókwè

Em relação a época fria os gráficos (apêndices 7,8 e 9) apresentaram a maior demanda ano 2008 com aproximadamente 1200 l/s no N3 e uma redução no 2016. Este facto deu-se a seca que assolou a província de Gaza que quase os reservatórios que são os principais que abastece o regadio.

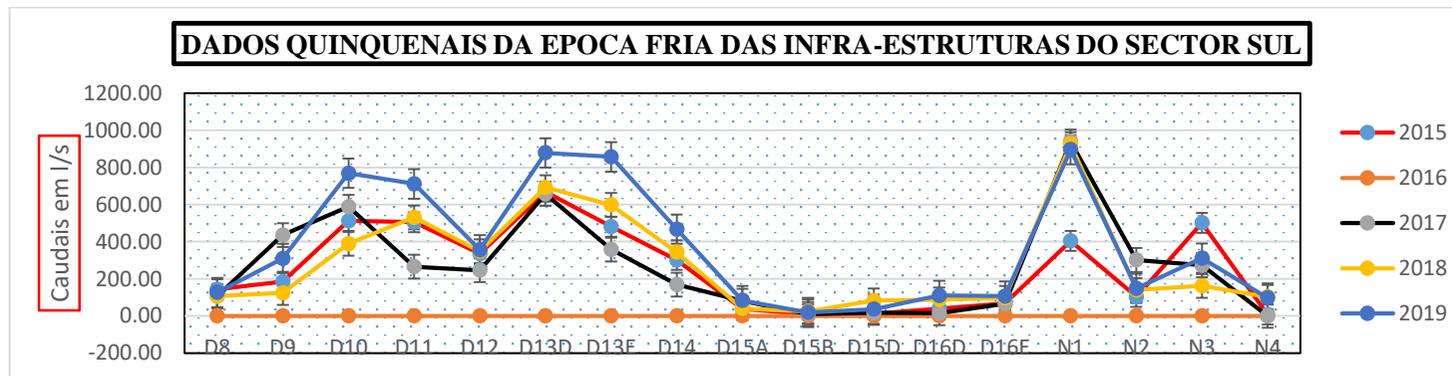
Figura 7: Dados quinquenais da época Fria do Sector Sul do regadio de Chókwè
