INSTITUTO SUPERIOR POLITÉCNICO DE GAZA
DIVISÃO DE AGRICULTURA
CURSO DE ENGENHARIA HIDRÁULICA AGRÍCOLA E ÁGUA RURAL

MONOGRAFIA CIENTÍFICA

**ANÁLISE DO FUNCIONAMENTO DA INSTRUMENTAÇÃO (POÇOS DE ALÍVIO E
PIEZÓMETROS), SUA INFLUÊNCIA E SOLUÇÃO PARA SEGURANÇA DA
BARRAGEM DE MASSINGIR**

Lionde, Julho de 2021

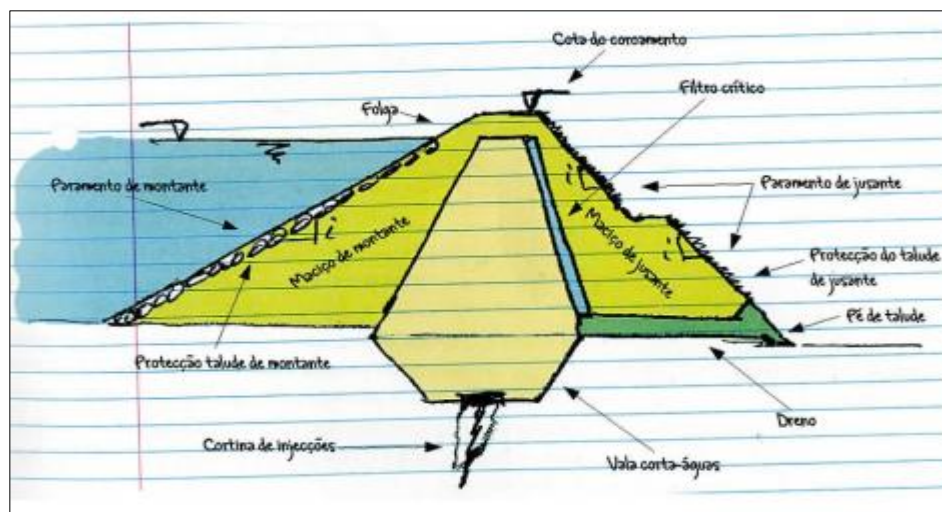
Figura 1 - Esquema de uma Barragem de terra Fonte:(MARMELO, 2007)

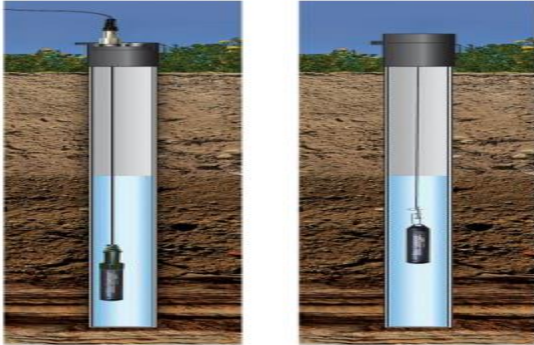
Figura 2 - Esquema de Piezômetro Eléctrico, Fonte (SILVEIRA..., 2006)

alteração dos parâmetros de calibração que ocorre ao longo do tempo. E como o instrumento está instalado no maciço, não é possível calibrar periodicamente, o que pode ocasionar perda de precisão nas leituras.

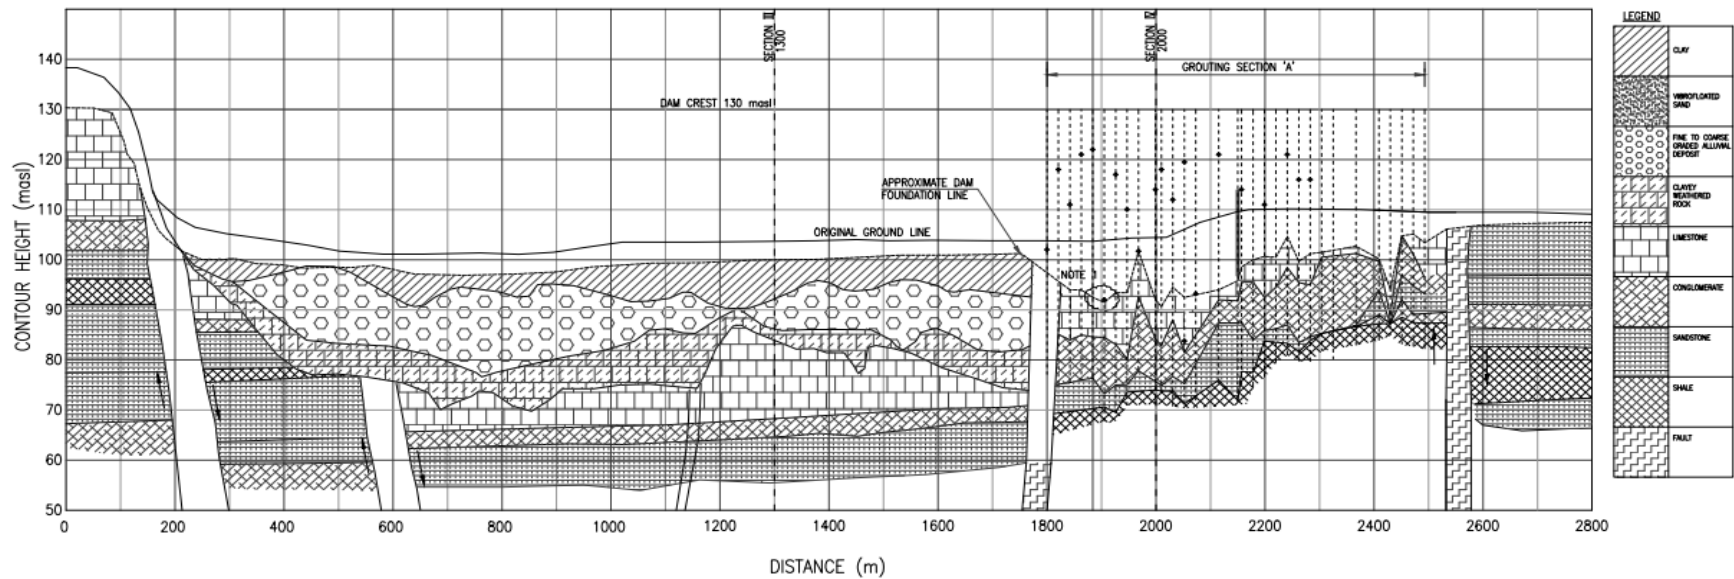
Figura 7 - Mapa Geológico Parcial da Barragem de Massingir
 Fonte: (LNEC, 2011)

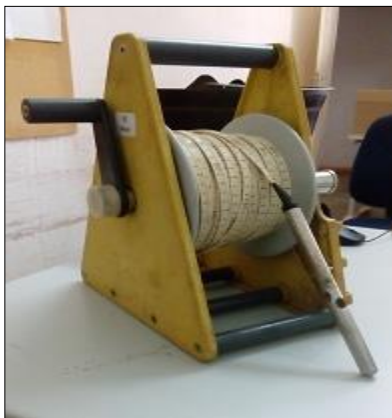
Figura 10 - Sensor de Nível, Fonte: Autor

Nos piezômetros standpipe as leituras foram feitas através de um pioque é uma trena com uma ponteira eléctrica, emitindo um som, quando este, entra em contacto com a água, medindo-se desta forma a distância entre a boca do tubo e o nível de água (subtracção). Conhecida a subtracção, fez-se a soma da mesma com à cota de instalação, obtendo-se a cota piezométrica.

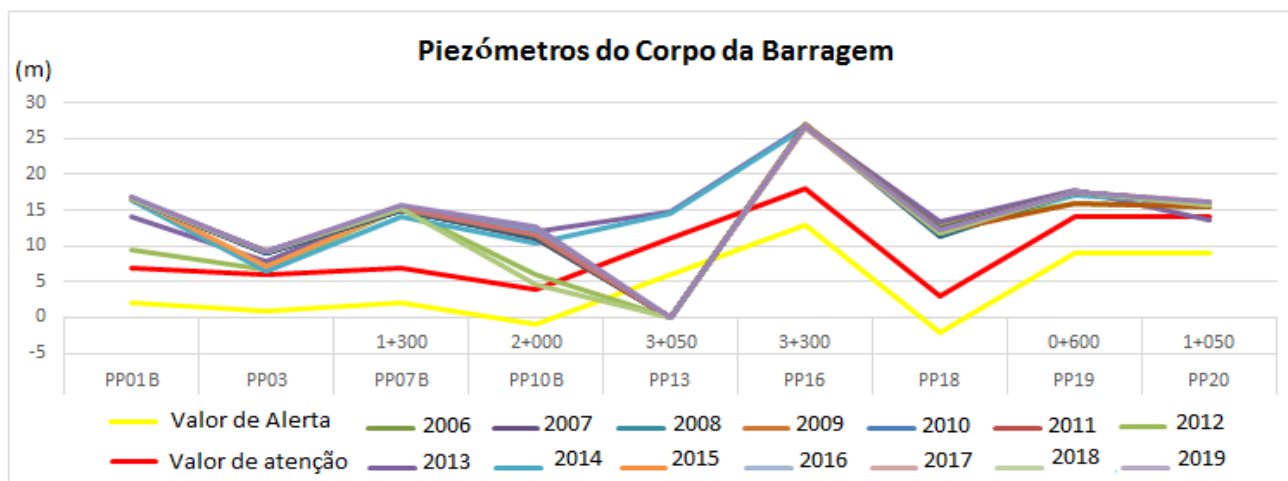
Gráfico 2. Ilustra Piezómetros Acima dos Limites de Alerta

O gráfico acima ilustra apenas o comportamento dos piezómetros que operam acima dos limites de alerta. Segundo o (LNEC, 2011), a maioria dos instrumentos estão em contacto com a fundação, o que explica a razão de registar níveis extremamente elevados. O piezómetro PP13 apesar do seu comportamento anormal, só esteve operacional durante os 2 primeiros anos do seu funcionamento, anos 2006 e 2007, tendo permanecido seco desde então, o que significa que, naquela parte da Barragem risco de ruptura é muito baixo, visto que não registou nenhuma carga de água desde então, mas em contra partida, é neste local dasecção PK 3+350, onde a atenção deve ser maior no caso de estes instrumentos apresentarem carga de água.

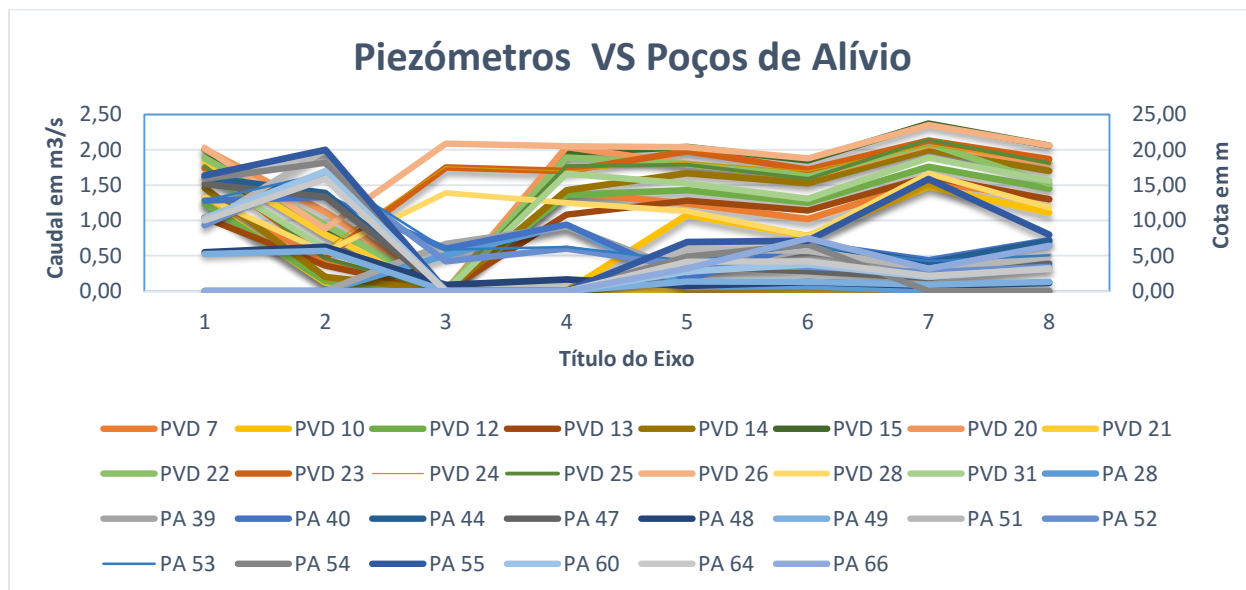
Gráfico 4. Ilustra a análise conjunta de Poços de alívio e Piezómetros da vala de drenagem

O gráfico 4, ilustra o resultado do comportamento da fundação a quando do funcionamento em conjunto dos piezómetros da vala de drenagem e os poços de alívio, instrumentos que representam o pé de jusante do talude da margem direita.

Feita a correlação entre os dados obtidos através dos poços e piezómetros, verifica-se uma relação directa entre as duas grandezas, medidas nesses dois instrumentos, ou seja, o aumento da pressão significa o aumento do caudal a ser descarregado. O ano de 2008, a maioria dos poços registaram descarga de caudais elevados e consequentemente elevadas pressões com excepção dos poços PA 39 e 66 que se encontravam em manutenção.

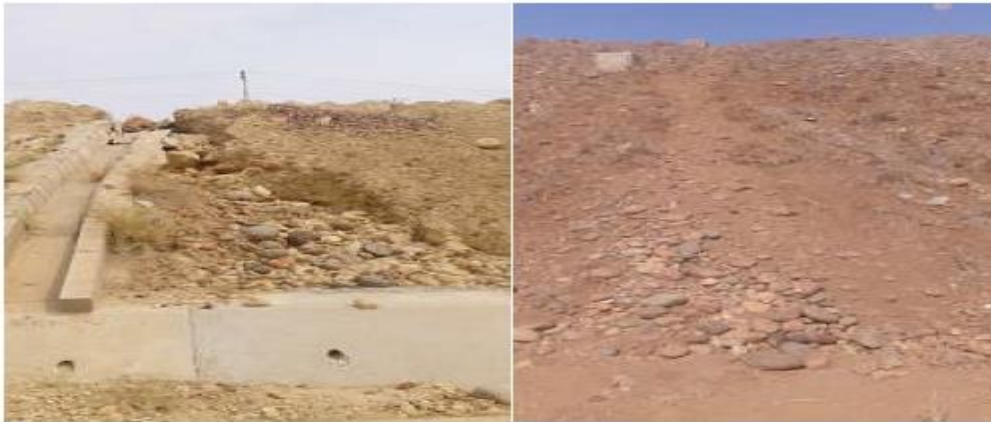
Anexo 7 – Erosão nos taludes e criação desordenada de caminhos nos maciços

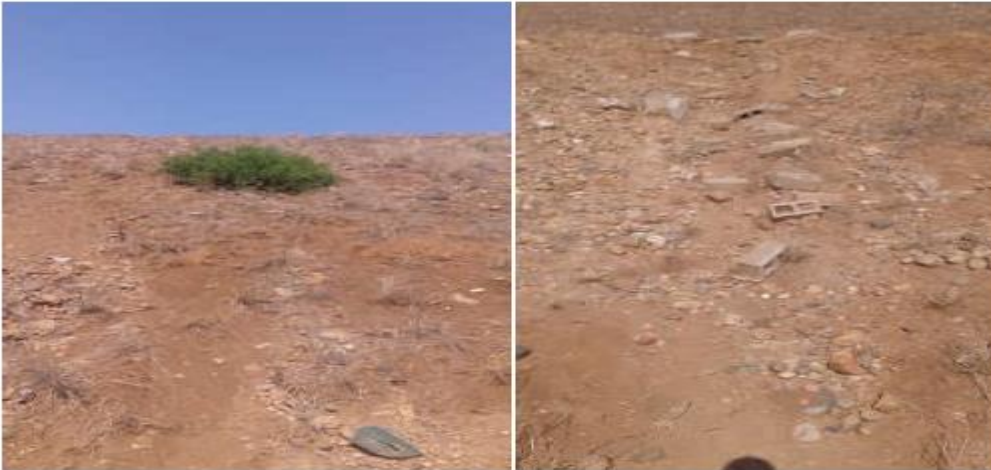
Anexo 8- aparecimento de arbustos e falta de escadas para acesso aos instrumentos

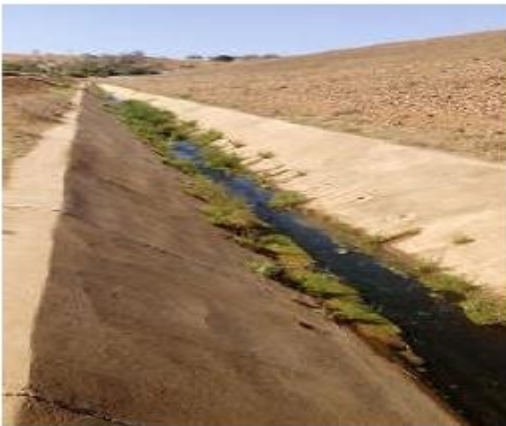
Anexo 9 – Aparecimento de infestantes na vala de drenagem

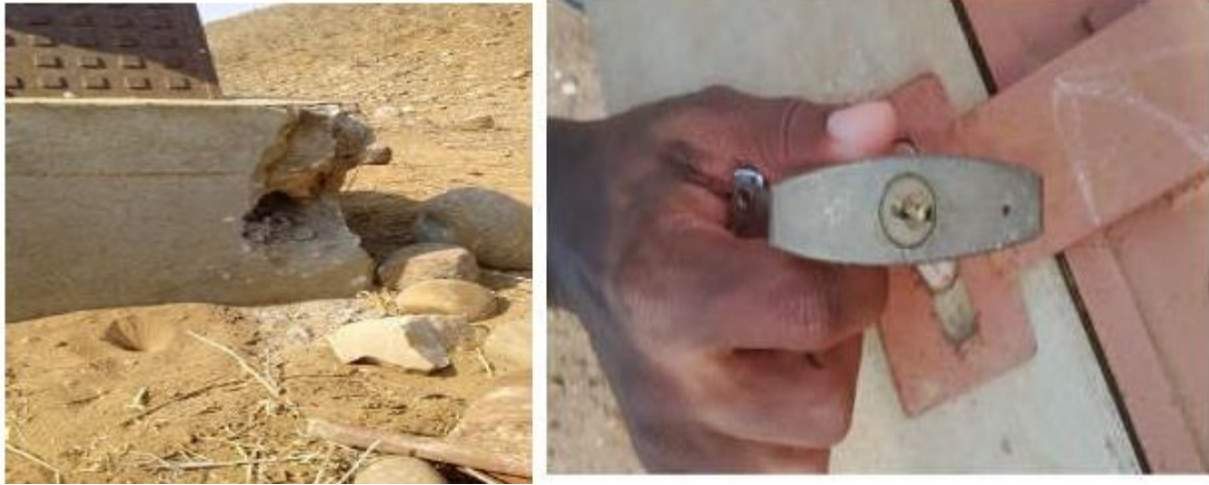
Anexo 10 – Actos de Vandalismo

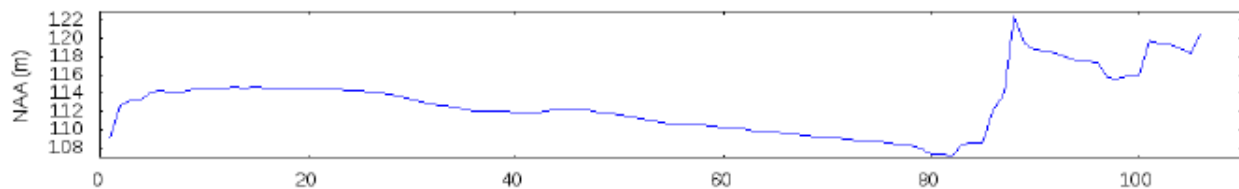
Anexo 13 - Comportamento do poço 27 em relação ao nível de pleno armazenamento
