INSTITUTO SUPERIOR POLITÉCNICO DE GAZA
FACULDADE AGRICULTURA
CURSO DE ENGENHARIA HIDRÁULICA AGRÍCOLA E ÁGUA RURAL

Monografia científica

AVALIAÇÃO DA ESTABILIDADE DA BARRAGEM DE MASSINGIR
POR MEIO DA INSTRUMENTAÇÃO

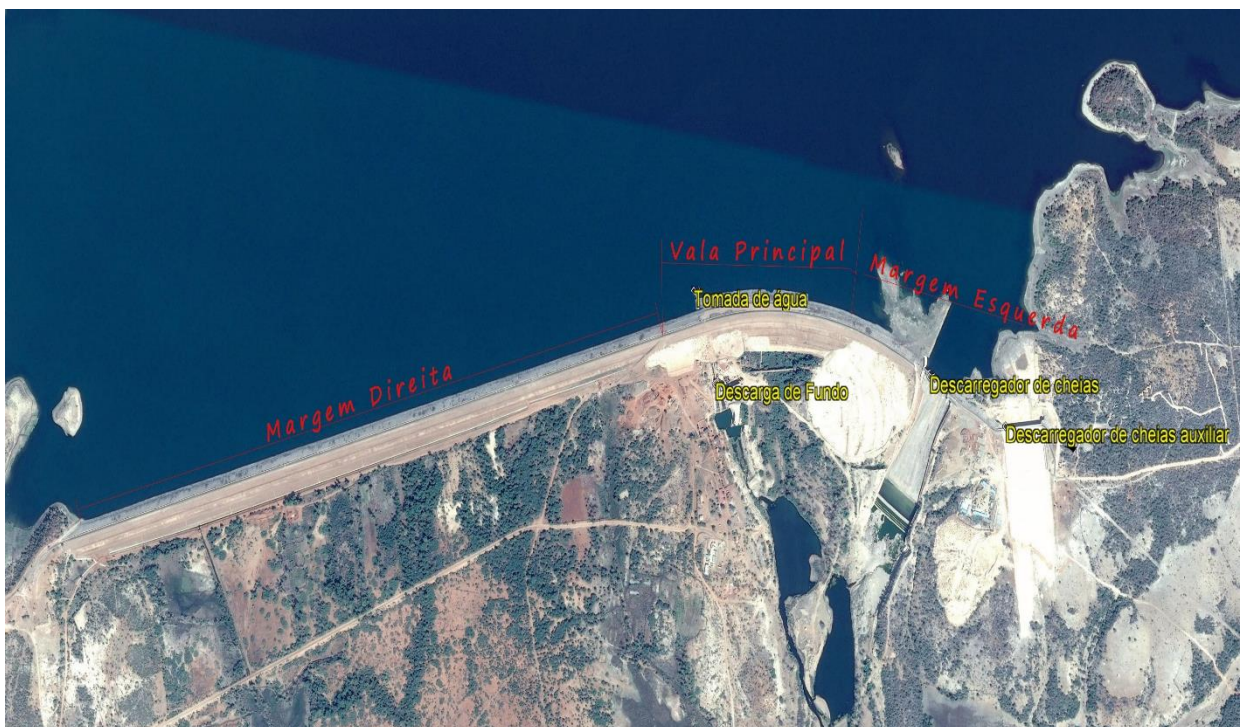
A figura 3 ilustra o aproveitamento de Massingir que consta de uma barragem de terra, barrando o leito maior do rio e dois terraços, um muito extenso, na margem direita, e outro de menor extensão, na margem esquerda, de um evacuador de cheias de superfície, de uma tomada de água atravessada por um dique direito dentro da fundação, de duas condutas de descarga de fundo sendo cada equipada de uma comporta de protecção e uma de regulação, de um descarregador de cheias auxiliar e de duas galerias. A tomada de água está fechada a montante por uma comporta e o tubo para a futura central esta por cima das descargas de fundo a jusante do dique (MARECELO, *et al*, 2011).

Figura 4. Barragem de Massingir

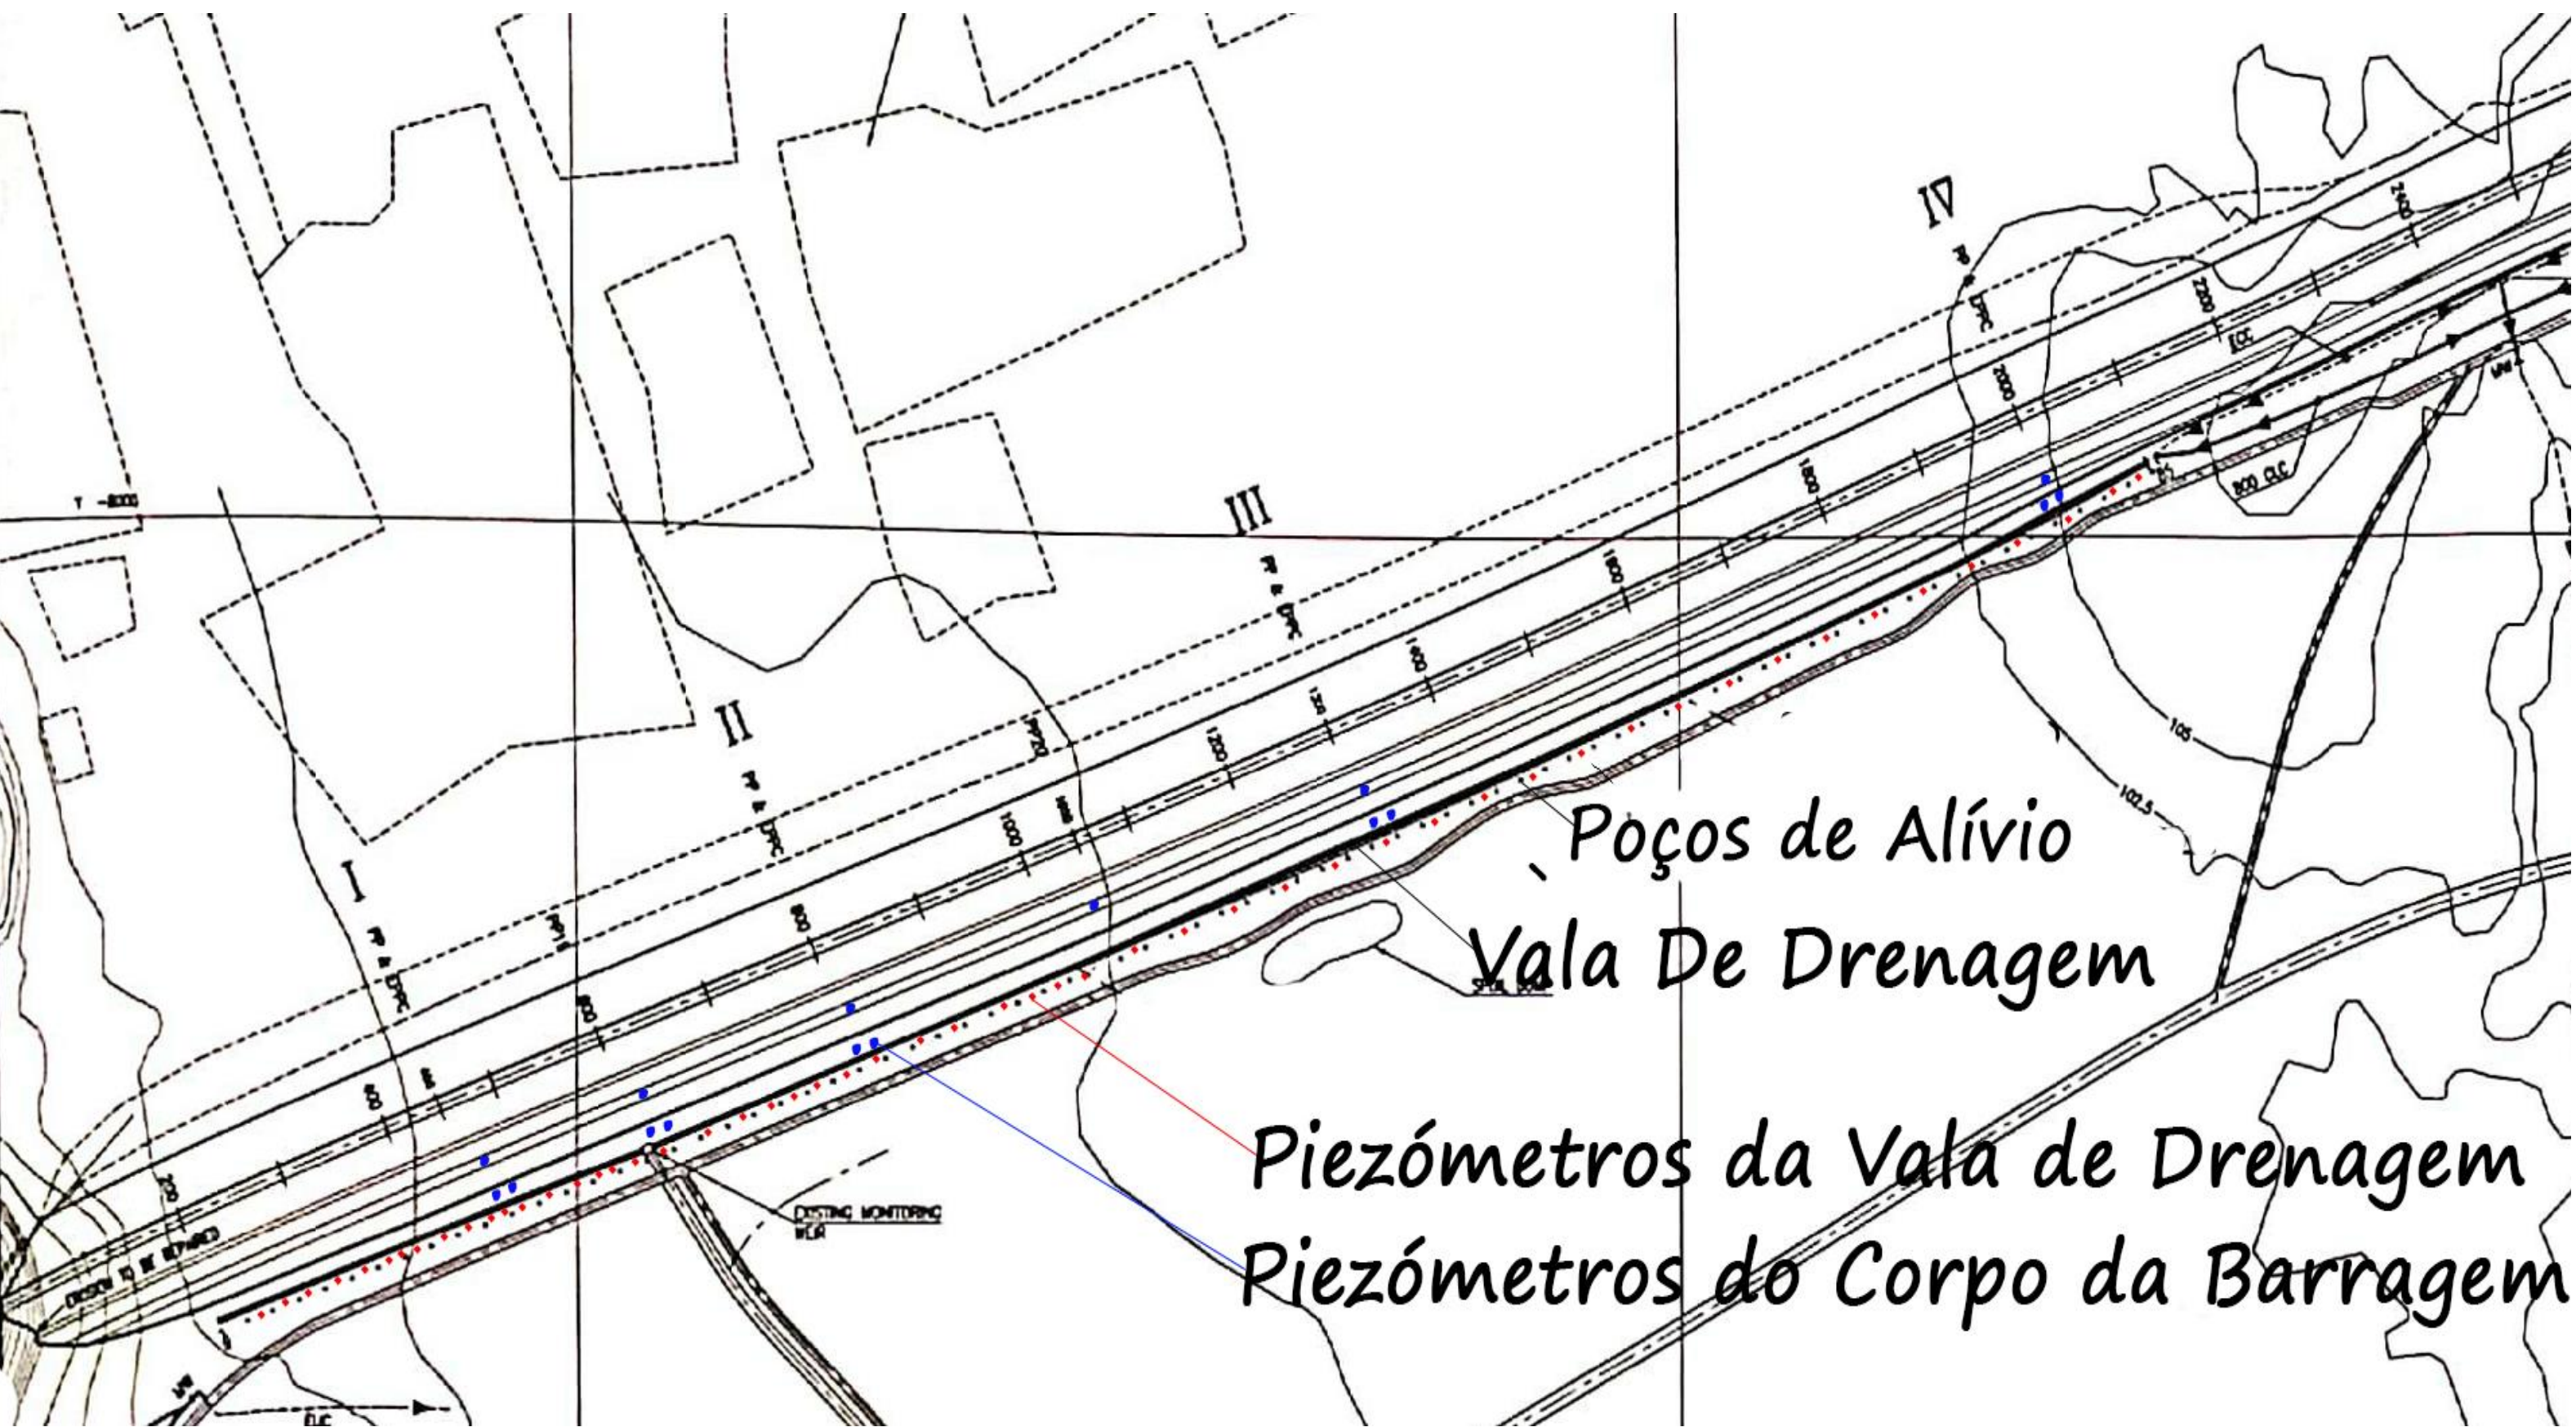
Na figura 4, está representada a planta parcial da barragem, mostrando apenas a instrumentação da margem direita da barragem, sendo possível observar a sua distribuição e a disposição. Nesta planta, os pontos pretos simbolizam os poços de alívio, os pontos vermelhos simbolizam os piezómetros da vala de drenagem e os pontos azuis representam os piezómetros do corpo da barragem. É de referir que consta do anexo II a planta completa da barragem e do anexo V o mapa piezométrico da descarga de cheias auxiliar

Figura 5. Planta da Barragem Massingir

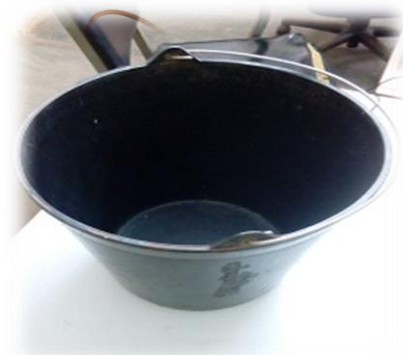
Figura 6. Balde de 10l

- O Balde de 10 litros de volume, (figura 6) – usado na determinação do volume de descarga dos poços de alívio em função do tempo;
- O Cronómetro, (figura 7) – usado na determinação do tempo de enchimento do balde nos poços de alívio;

As leituras dos poços de alívio (figura 12) foram feitas de 15 em 15 dias utilizando-se um balde com volume de 10 litros e um cronómetro, obtendo-se o volume drenado pelos poços em função do tempo, de modo a controlar o fluxo de água que infiltra sob a barragem.

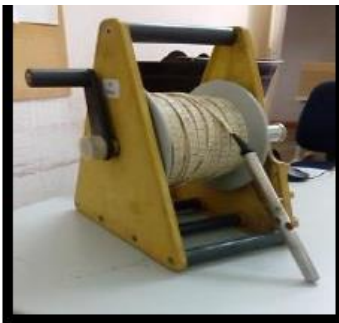
Figura 8. Sonda Manual

- O Gancho, (figura 8) – usado na abertura de poços e piezómetros;
- Os Binóculos, (figura 9) – utilizados para fazer leituras do nível da albufeira
- A Sonda manual, (figura 10) – utilizado nos piezómetros de tubo aberto para a obtenção do nível da água no núcleo e na fundação.

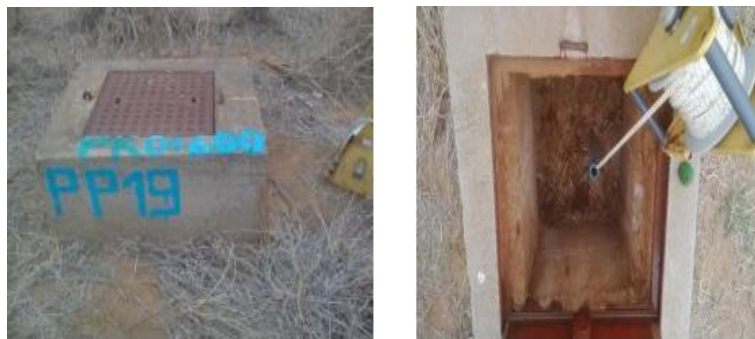
As leituras piezométricas, nos piezómetros de tubo aberto, foram feitas semanalmente com o auxílio de uma sonda manual (figura 11), que é uma trena com uma ponteira eléctrica, tipo IPT, que era introduzida no interior do tubo do piezómetro emitindo um som ao entrar em contacto com a água, medindo-se, desta forma, a distância entre a boca do tubo e o nível de água (subtracção) com precisão de + 1,0 cm.

Figura 11. Leitura piezométrica

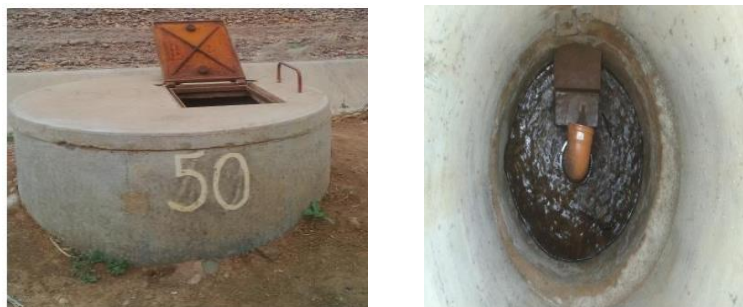
Figura 12. Poço de alívio

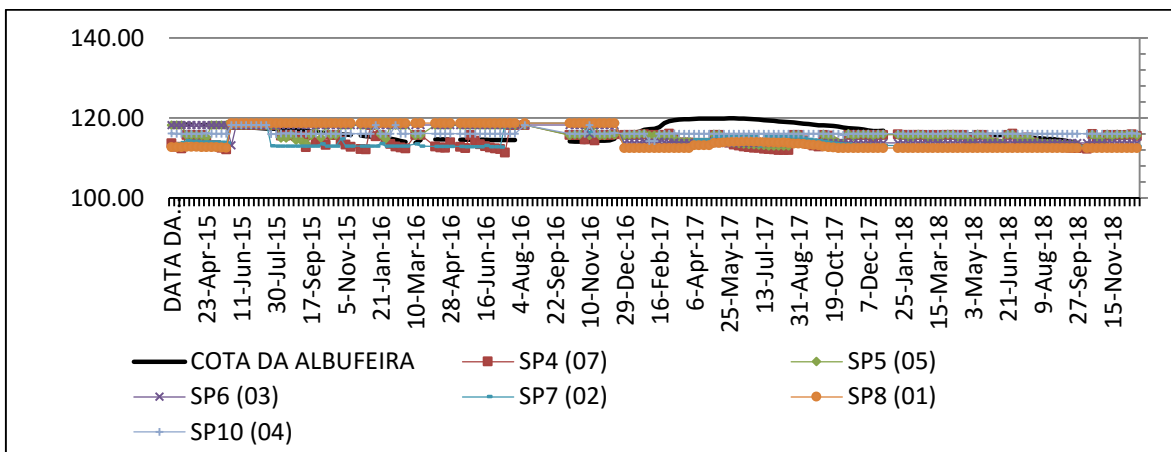
No descarregador de cheias auxiliar encontram-se instalados 7 piezômetros de tubo aberto, cada um deles ligado a uma estrutura de betão. A figura 18 ilustra o comportamento dos piezômetros do descarregador auxiliar e da cota da albufeira ao longo dos anos, e a partir deste gráfico é possível verificar que os valores dos níveis piezométricos se aproximam a cota da albufeira, todos com uma tendência linear.

Figura 18. Variação dos níveis piezométricos dos piezômetros do descarregador auxiliar em relação a cota da albufeira

No âmbito da colecta de dados observou-se que estes piezómetros apresentavam oscilações bruscas de dados factor que pode ter diversas origens, e segundo os técnicos do sector da auscultação, estes sofrem influências de alguns factores externos como a precipitação. A fim de se verificar a até que ponto a variação do nível de água na albufeira pode influenciar no nível piezométrico, fez-se uma relação entre estes dois níveis, e constatou-se que estes apresentam um coeficiente de correlação muito menor, o que pode significar que a variação do nível piezométrico não depende só da variação do nível de água na albufeira. É de mencionar que constam do anexo IV o mapa dos piezómetros da descarga auxiliar e gráficos resultantes da correlação do nível piezométrico com o NAA.

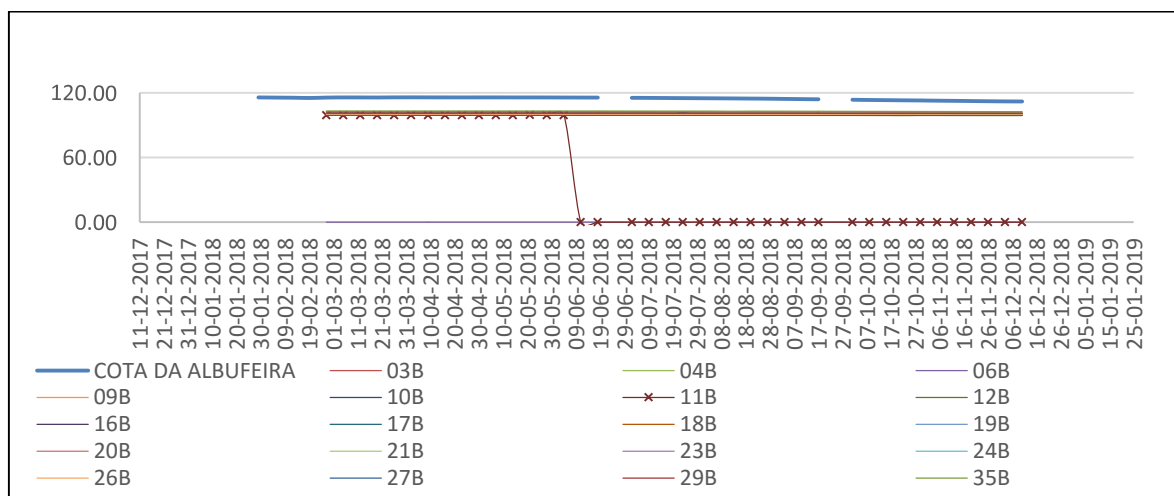
Figura 20. Comportamento dos níveis piezométricos dos novos piezómetros, no ano de 2018, com a variação do nível de água da albufeira

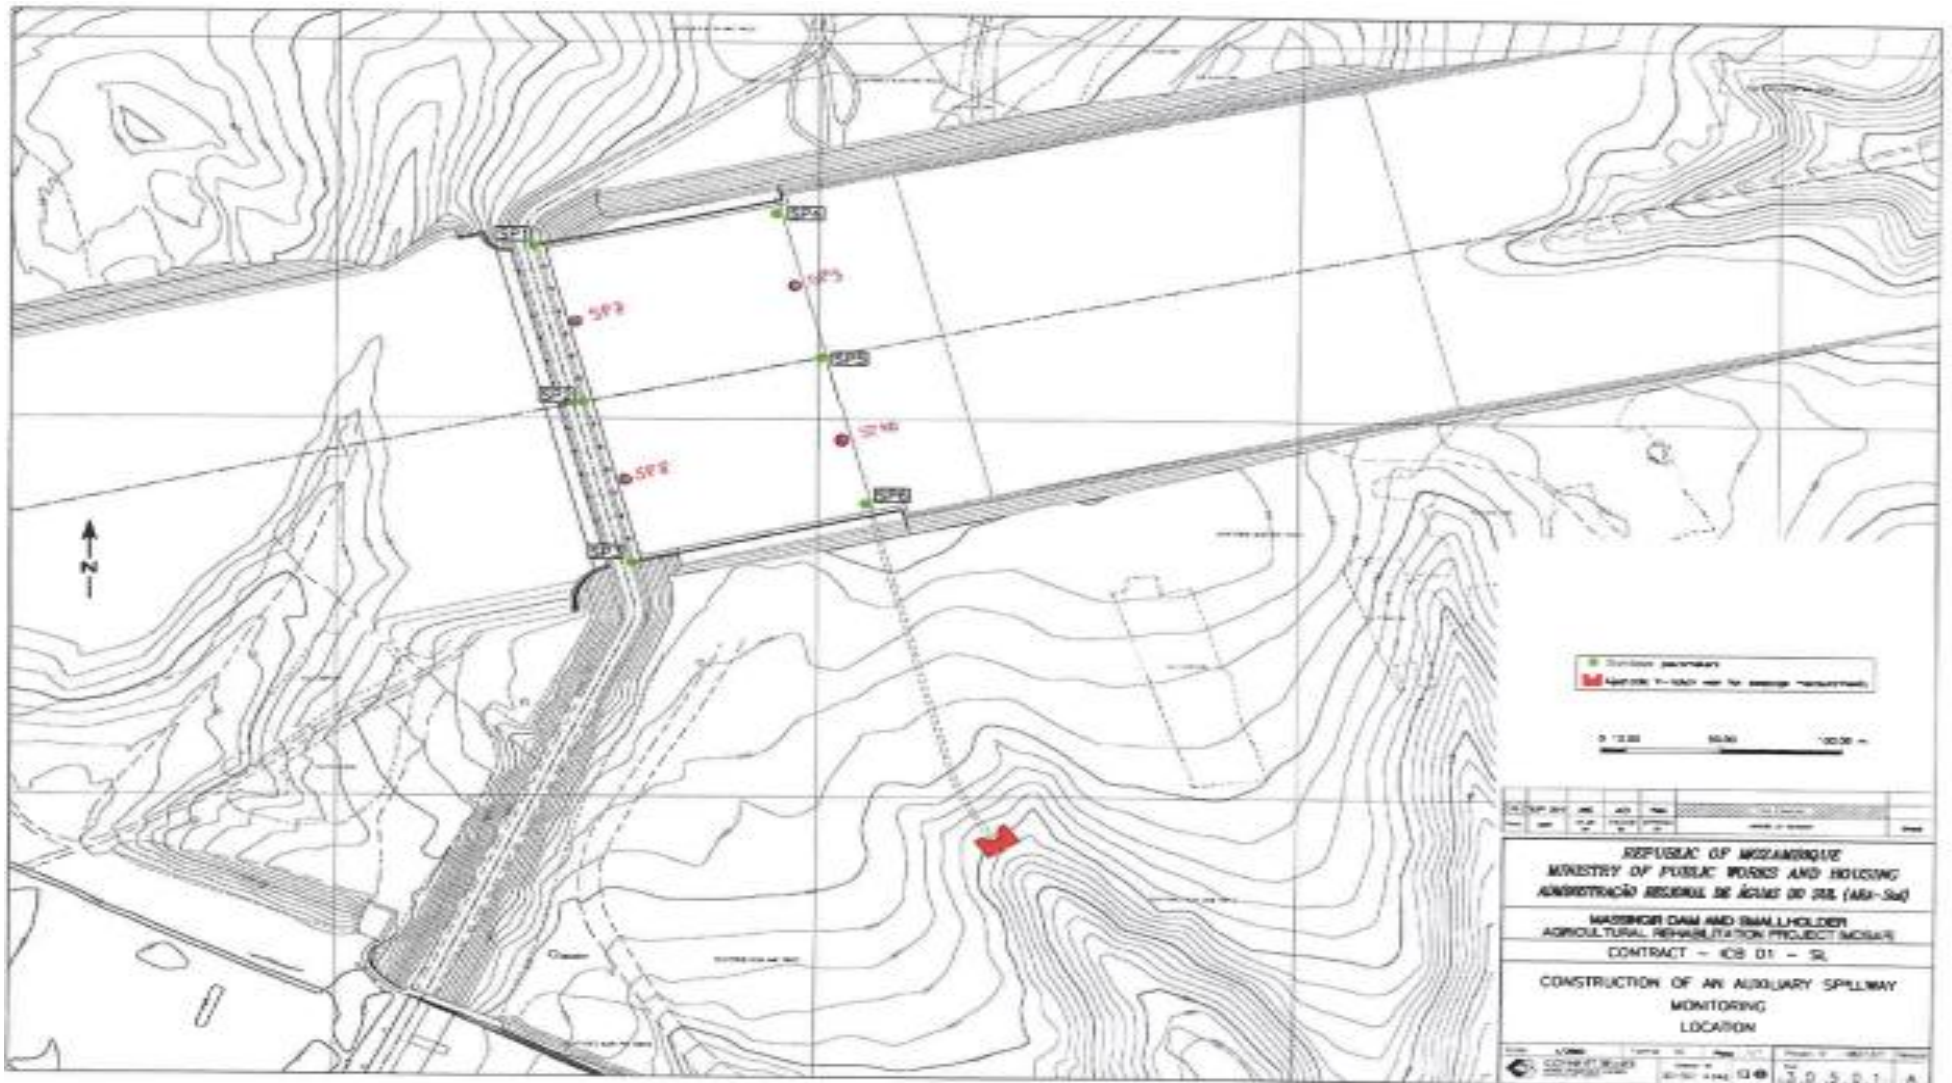
Figure 1. Mapa piezometrico do descarregador auxiliar

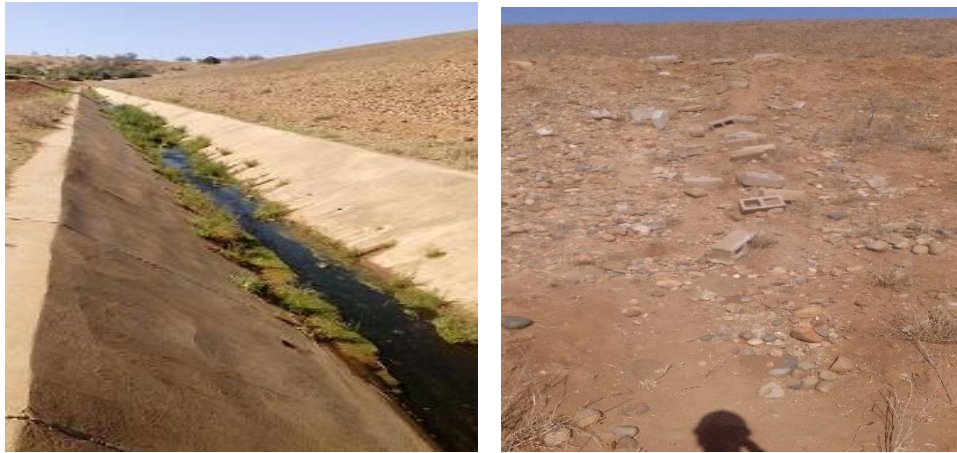
Figura 1. A imagem a esquerda mostra crescimento de vegetação na vala principal de drenagem e a direita a obstrução das vias de acesso às banquetas de cima

- Que se usem manómetros, em piezómetros artesanais, de modo a se ter dados precisos sobre as pressões que se fazem sentir na zona da sua instalação;
- Que se façam manutenções da instrumentação que se encontra inoperativo devido a fugas, crescimento da vegetação, vandalizações e/ou bloqueio;

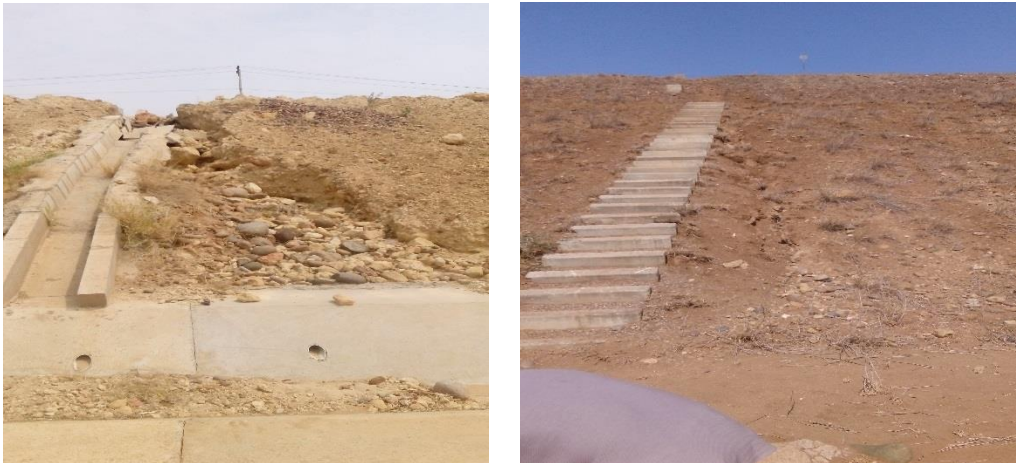
Figura 2. Obstrução da vala principal e das caleiras devido a precipitação e criação de caminhos preferenciais da água na superfície dos taludes

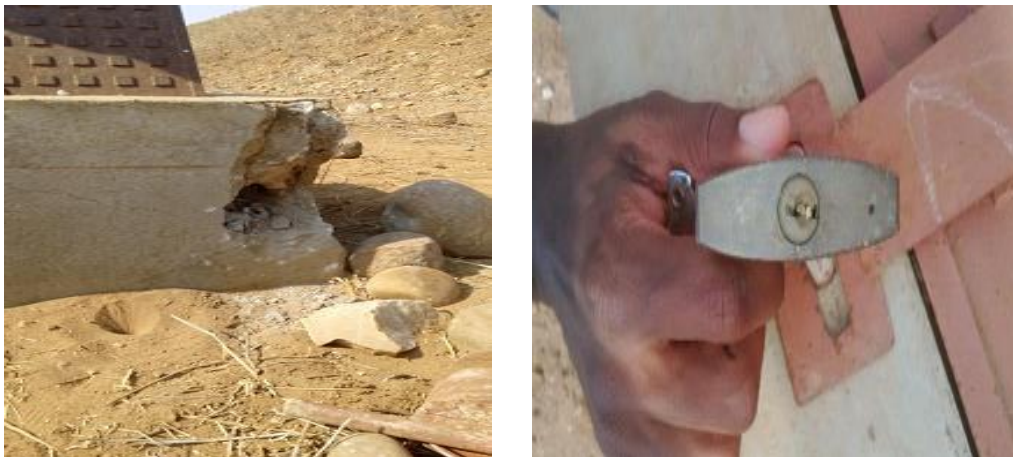
Figura 3. Vandalização das proteções dos piezómetros
